EKSPERTYZA TECHNICZNA - AKTUALIZACJA

Temat	Ekspertyza dotycząca oceny stanu technicznego sali gimnastycznej przy Zespole Szkół w Goleniowach; ul. Tadeusza Kościuszki 20; 42-445 Goleniowy		
Nabywca: Odbiorca:	GMINA SZCZEKOCINY, ul. Senatorska 2, 42-445 Szczekociny. URZĄD MIASTA I GMINY SZCZEKOCINY ul. Senatorska 2, 42-445 Szczekociny.		
Data umowy	2.09.2024 r.	Numer umowy	RR.272.2.19.2024
Imię i Nazwisko		Data	Podpis
inż. Krzysztof Olczyk upr. bud.192/82 upr. rzecz. bud. RZE/X/004/09		15.10. 2024 r.

**Ekspertyza dotycząca oceny stanu technicznego sali gimnastycznej przy Zespole Szkół w
Goleniowach; ul. Tadeusza Kościuszki 20; 42-445 Goleniowy.**

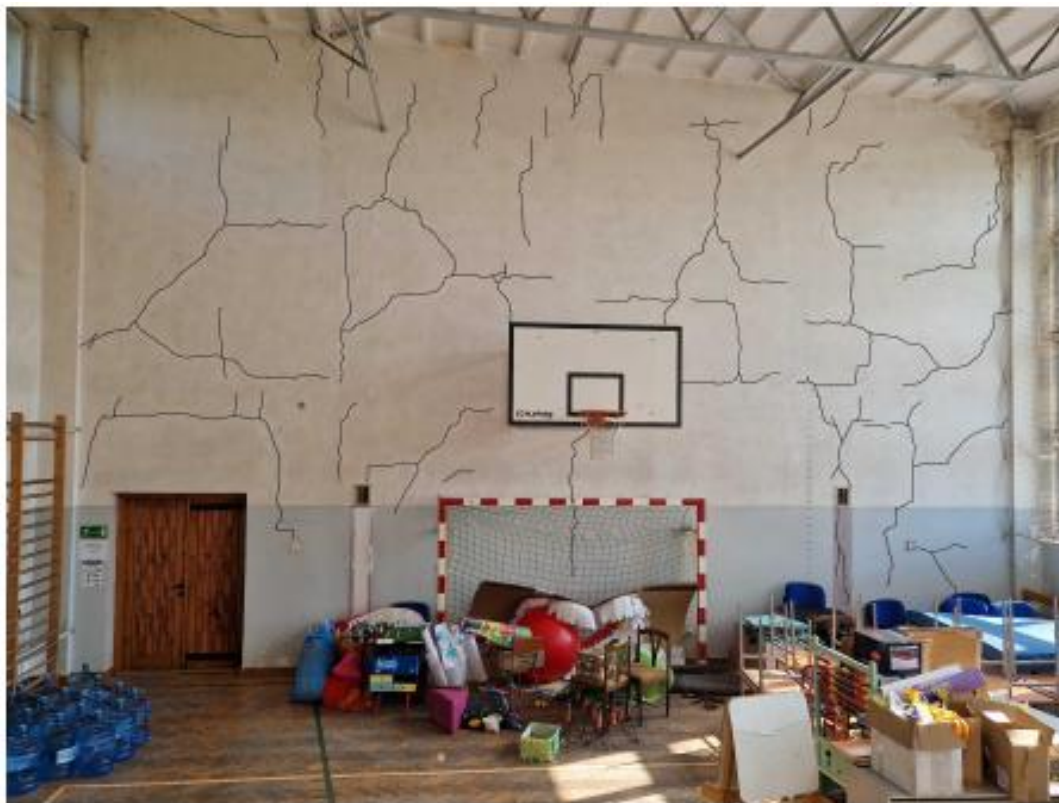
Fot. 1. Widok zarysowań ściany wschodniej sali gimnastycznej.

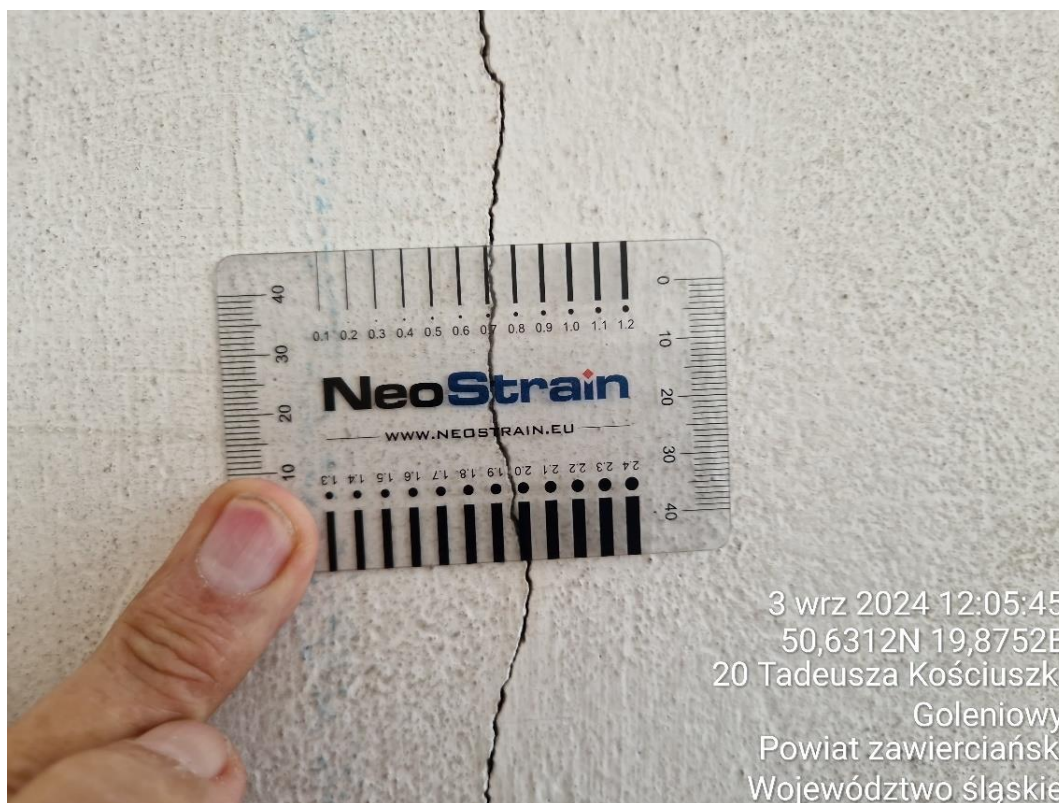
Fot. 2. Pomiar zarysowań ściany wschodniej od strony wejścia.

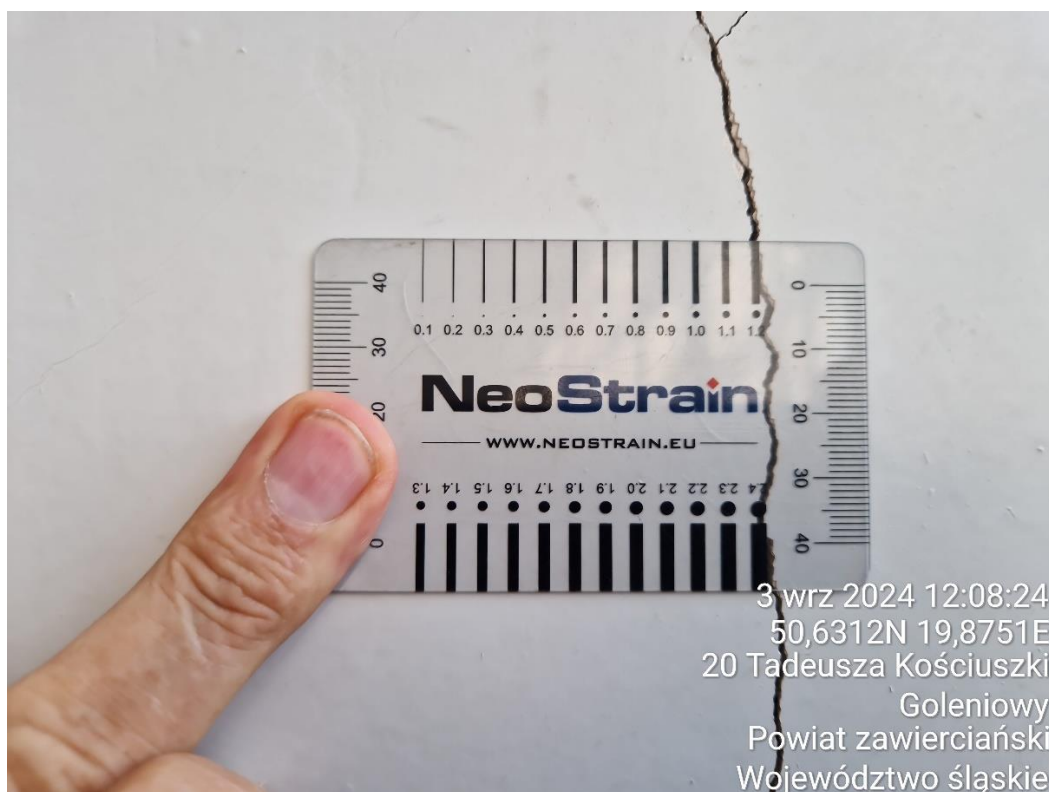
Fot. 3. Pomiar zarysowań ściany wschodniej od strony okien.

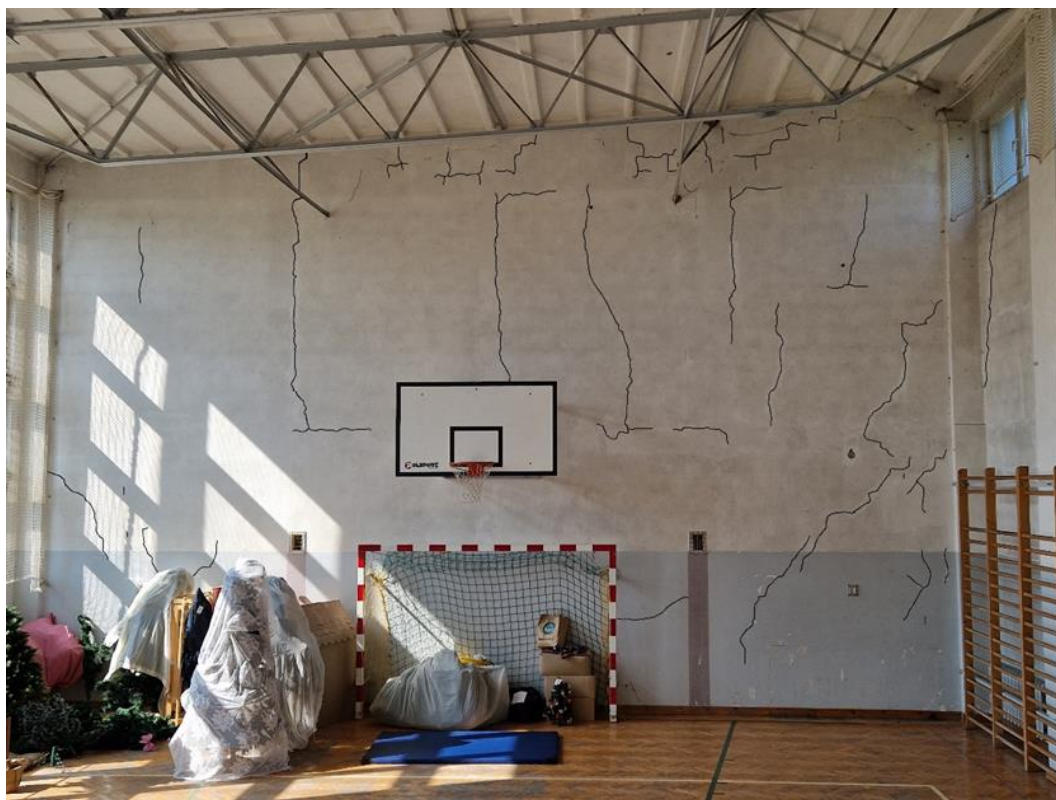
Fot. 4. Widok zarysowań ściany zachodniej sali gimnastycznej.

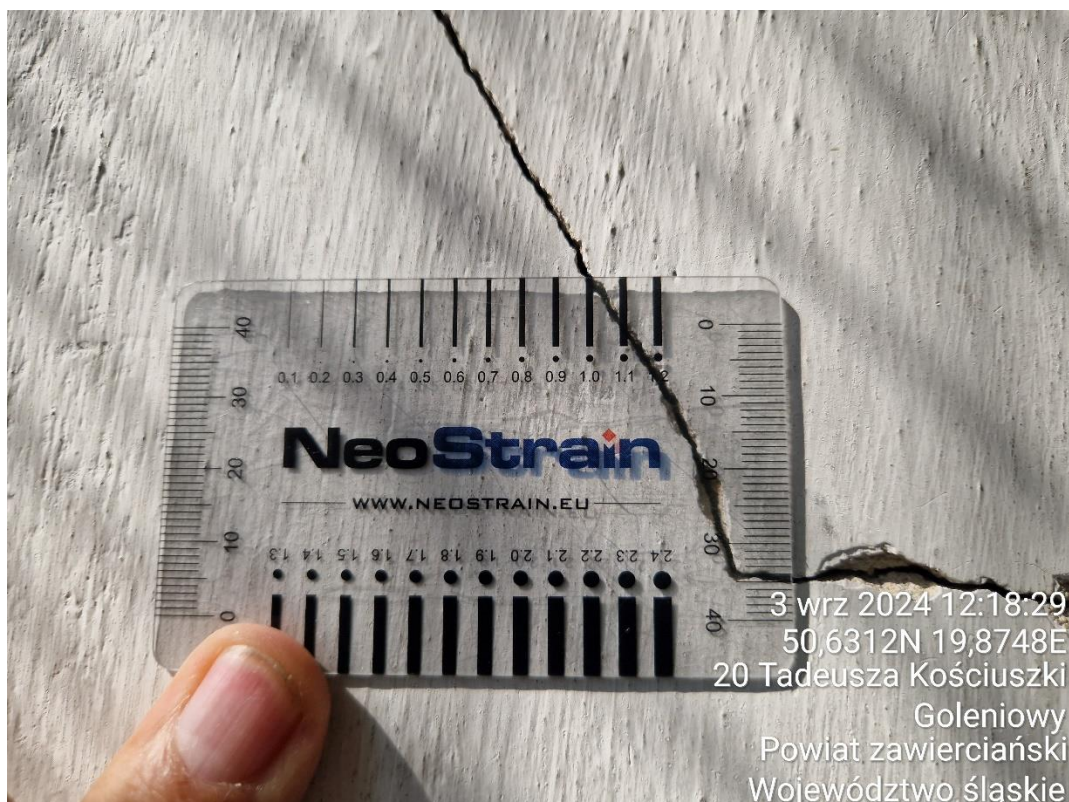
Fot. 5. Pomiar zarysowań ściany zachodniej od strony okien.

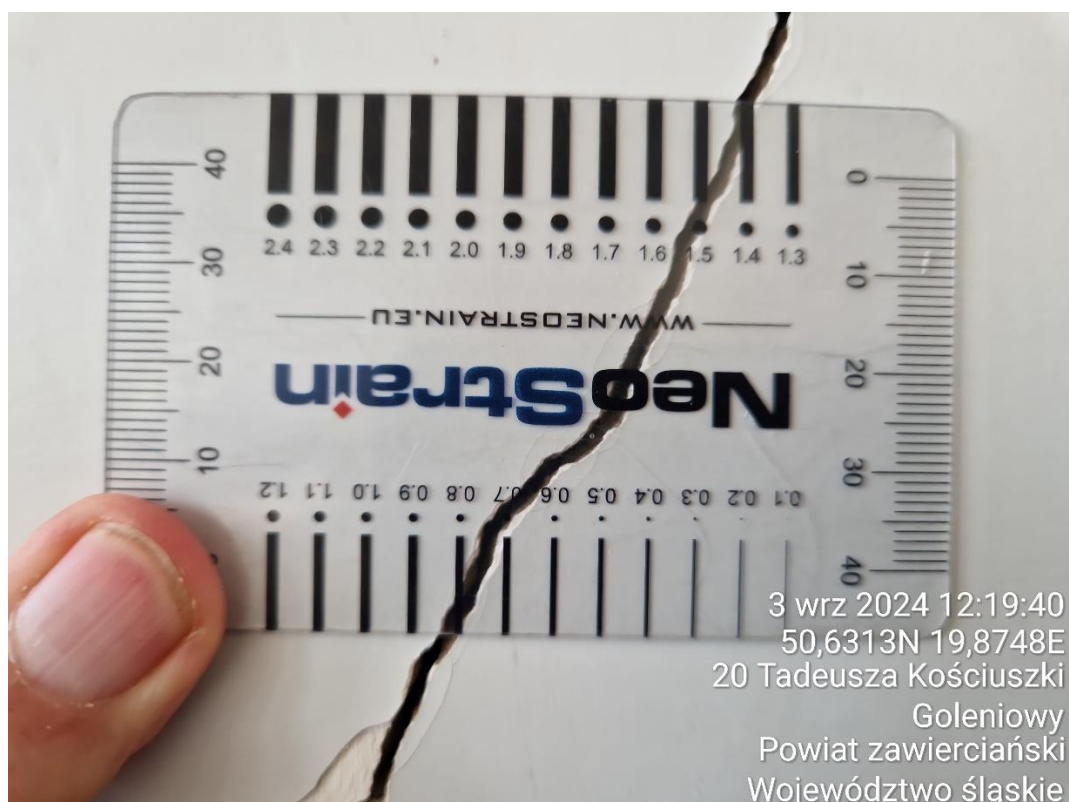
Fot. 6. Pomiar zarysowań ściany zachodniej od strony ściany północnej.

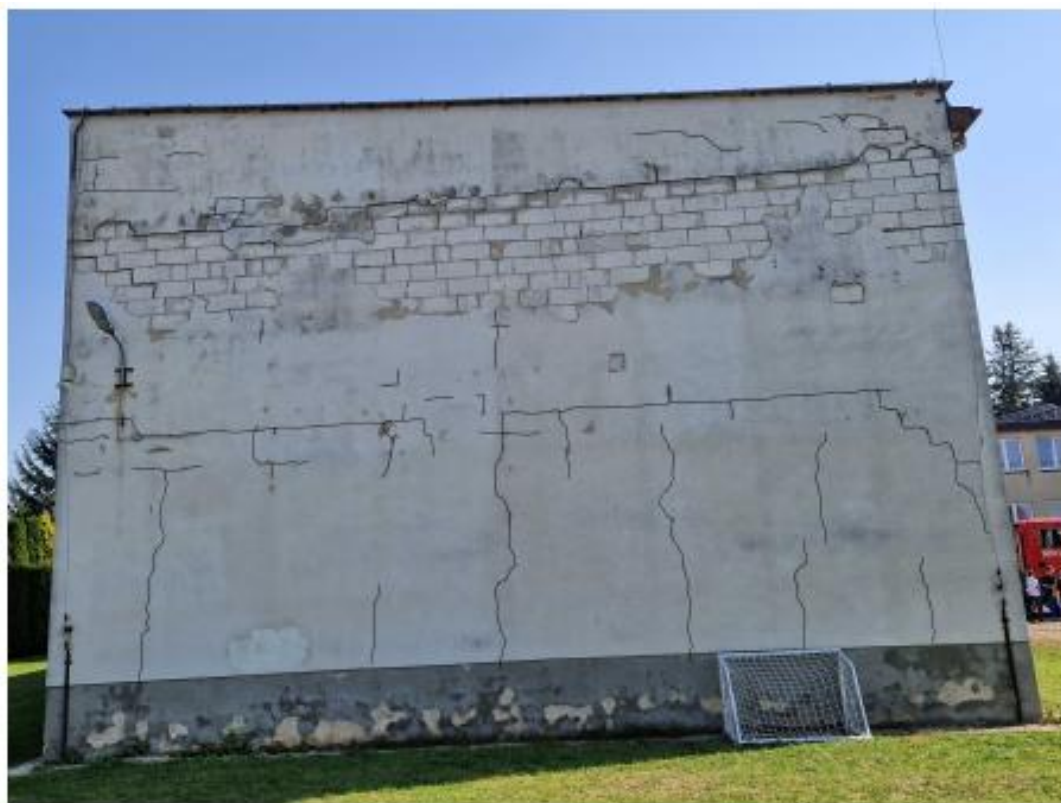
Fot. 7. Widok zarysowań elewacji zachodniej sali gimnastycznej.

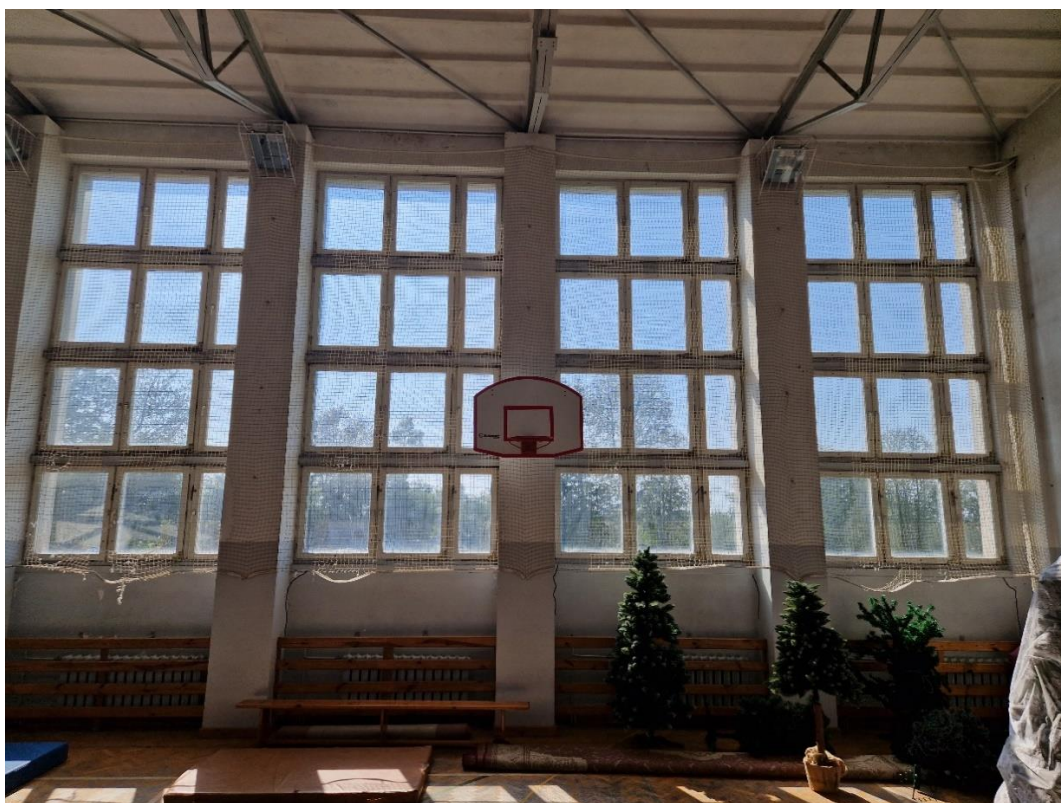
Fot. 8. Widok zarysowań ściany południowej od zachodniej ściany szczytowe.

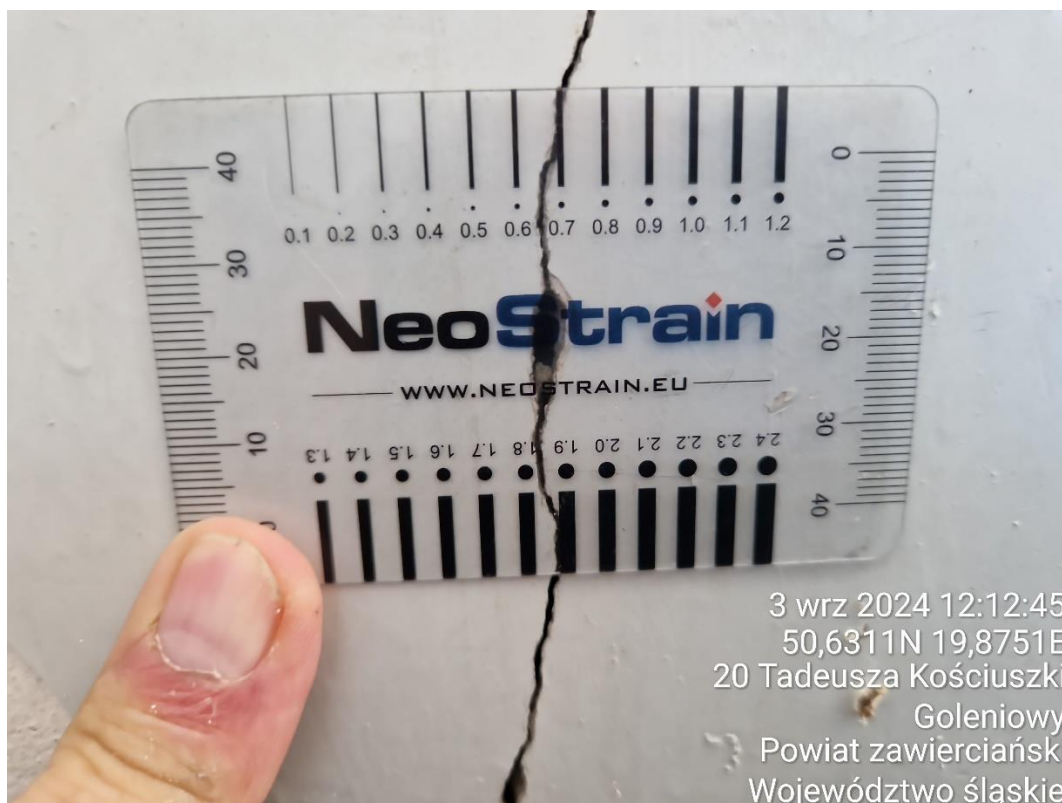
Fot. 9. Pomiar zarysowań ściany południowej cz. I.

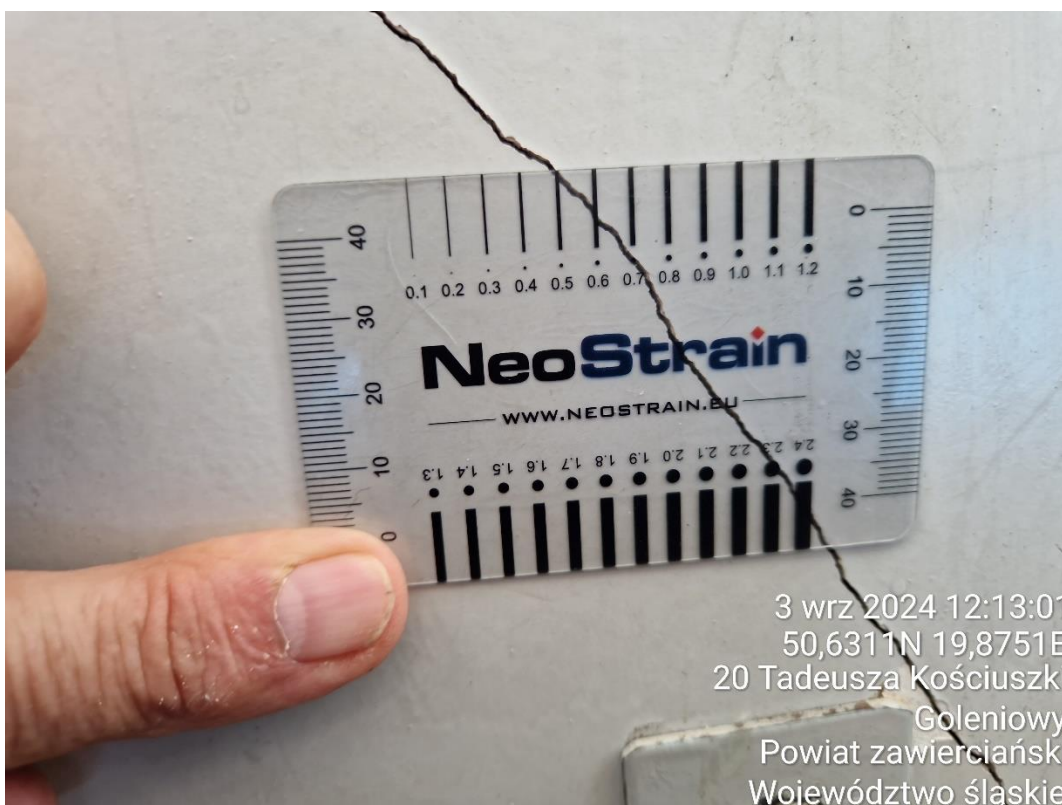
Fot. 10. Pomiar zarysowań ściany południowej cz. I.

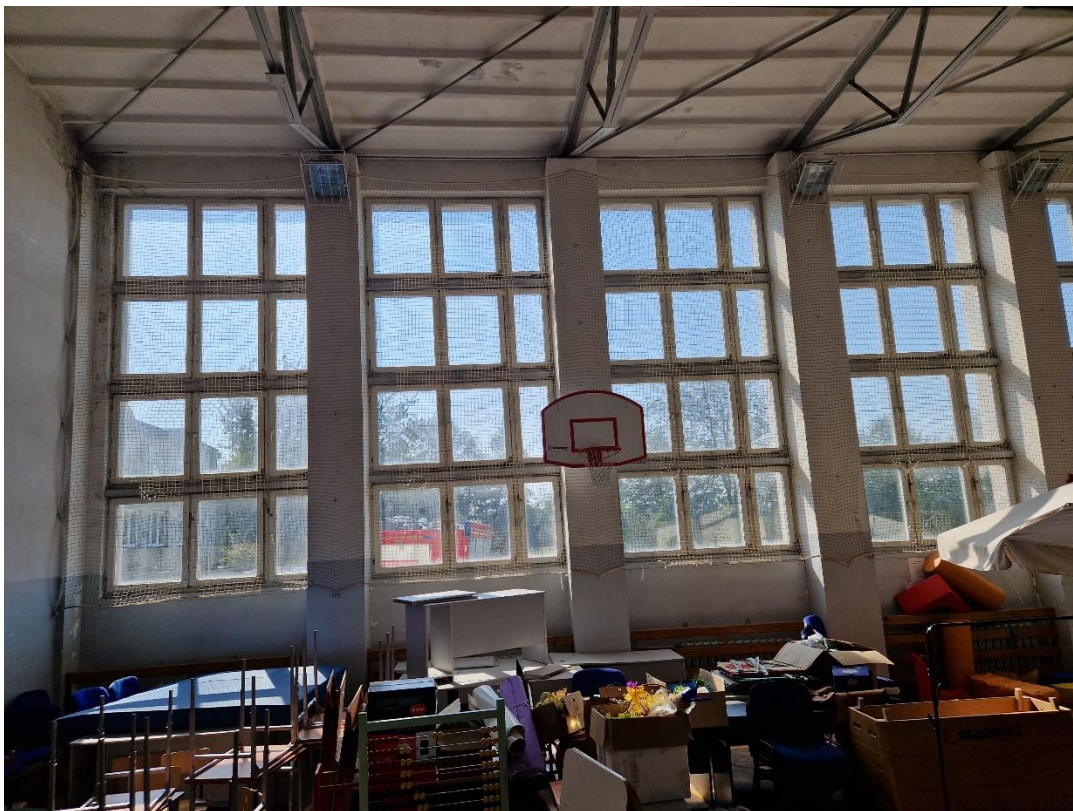
Fot. 11. Widok ściany południowej od wschodniej ściany szczytowej.

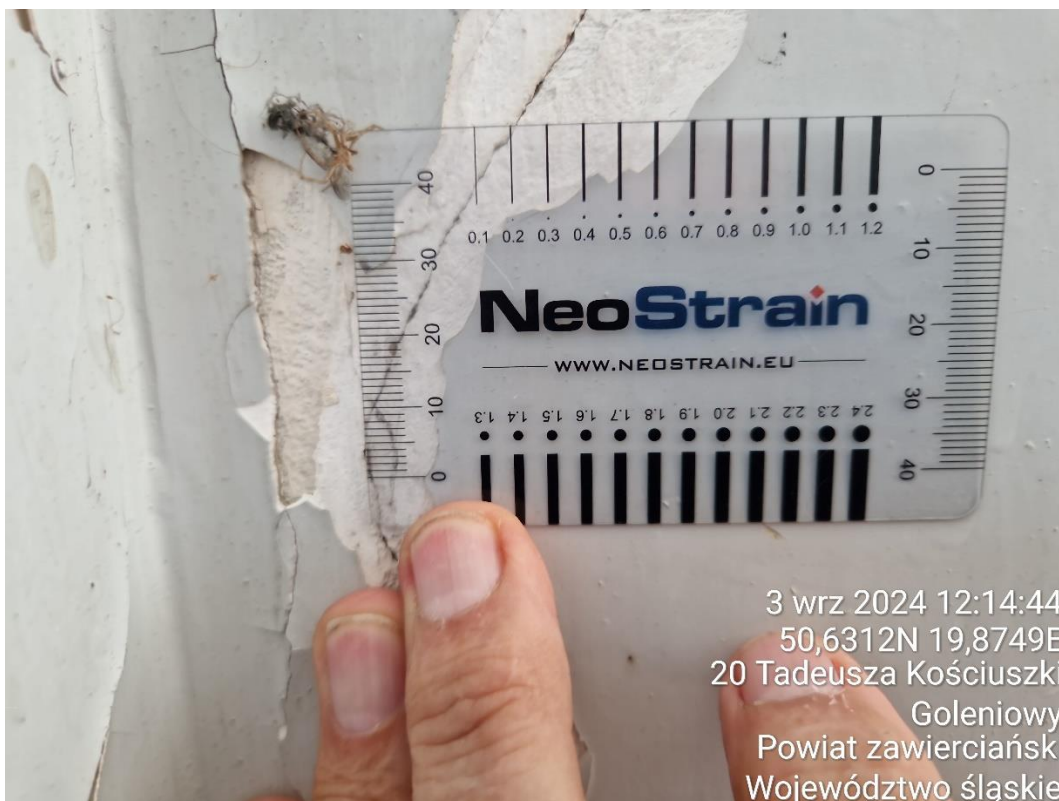
Fot. 12. Pomiar zarysowań ściany południowej cz. I.

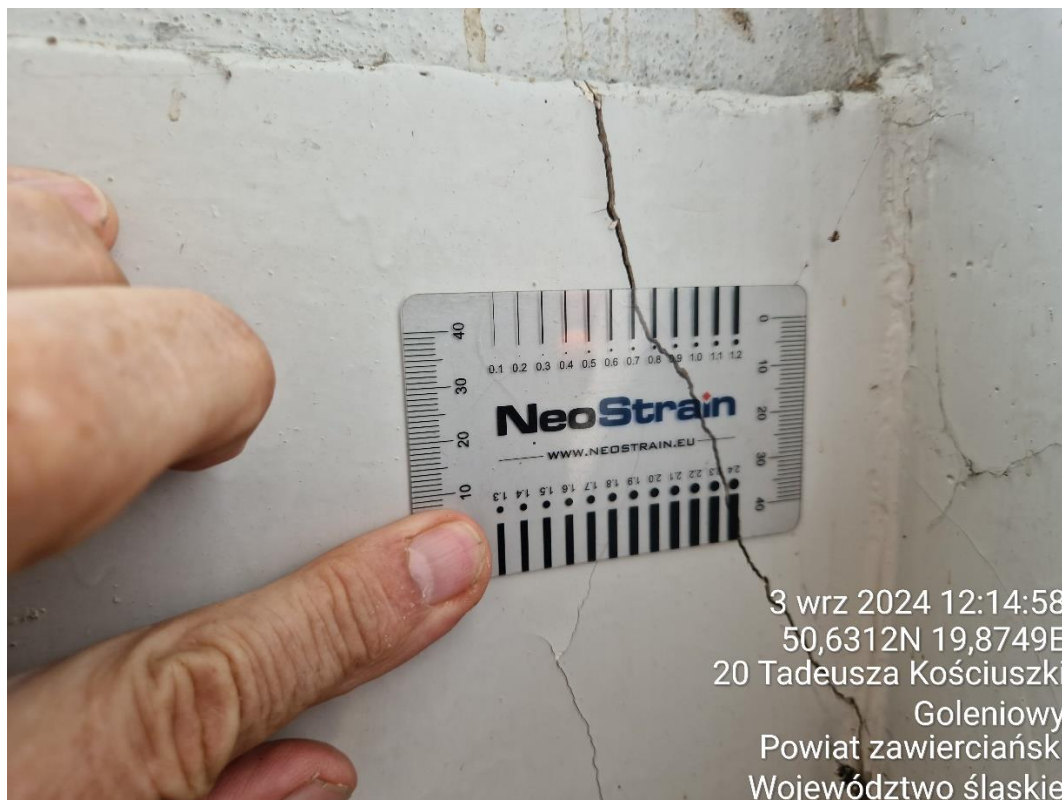
Fot. 13. Pomiar zarysowań ściany południowej cz. II.

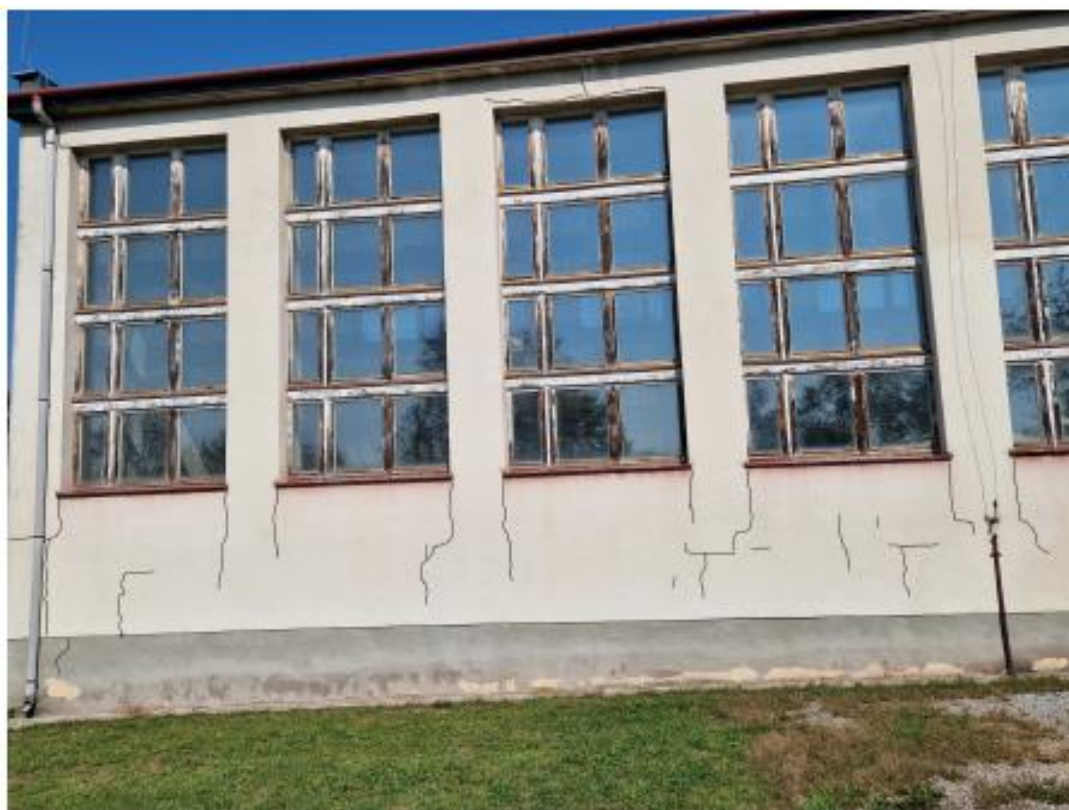
Fot. 14. Widok zarysowań elewacji południowej cz. I.

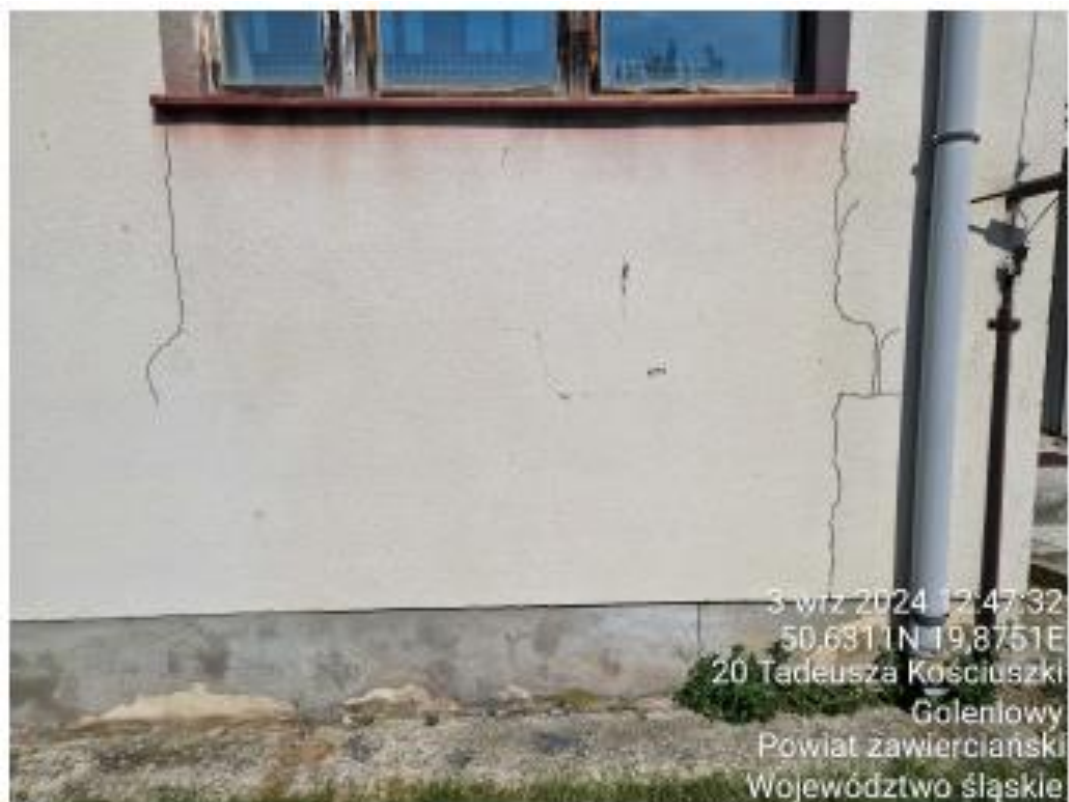
Fot. 15. Widok zarysowań elewacji południowej od strony wschodniej ściany szczytowej.

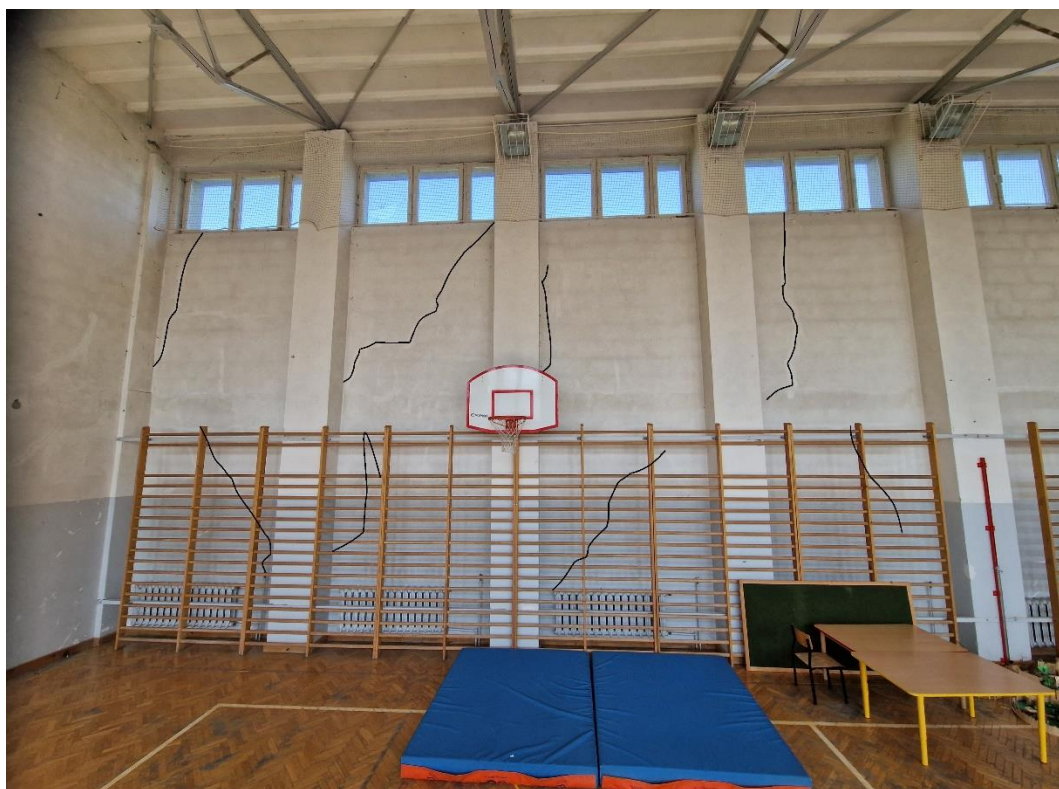
Fot. 16. Widok ściany południowej od zachodniej ściany szczytowej [cz. I.].

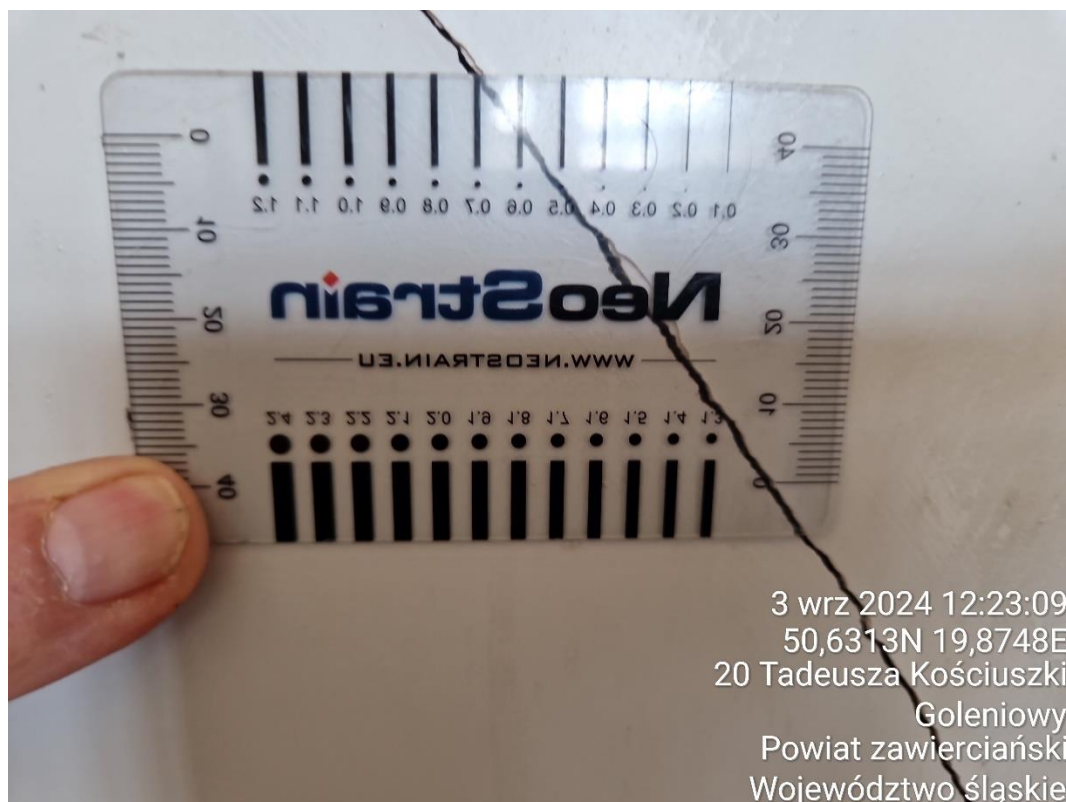
Fot. 17. Pomiar zarysowań ściany północnej cz. I.

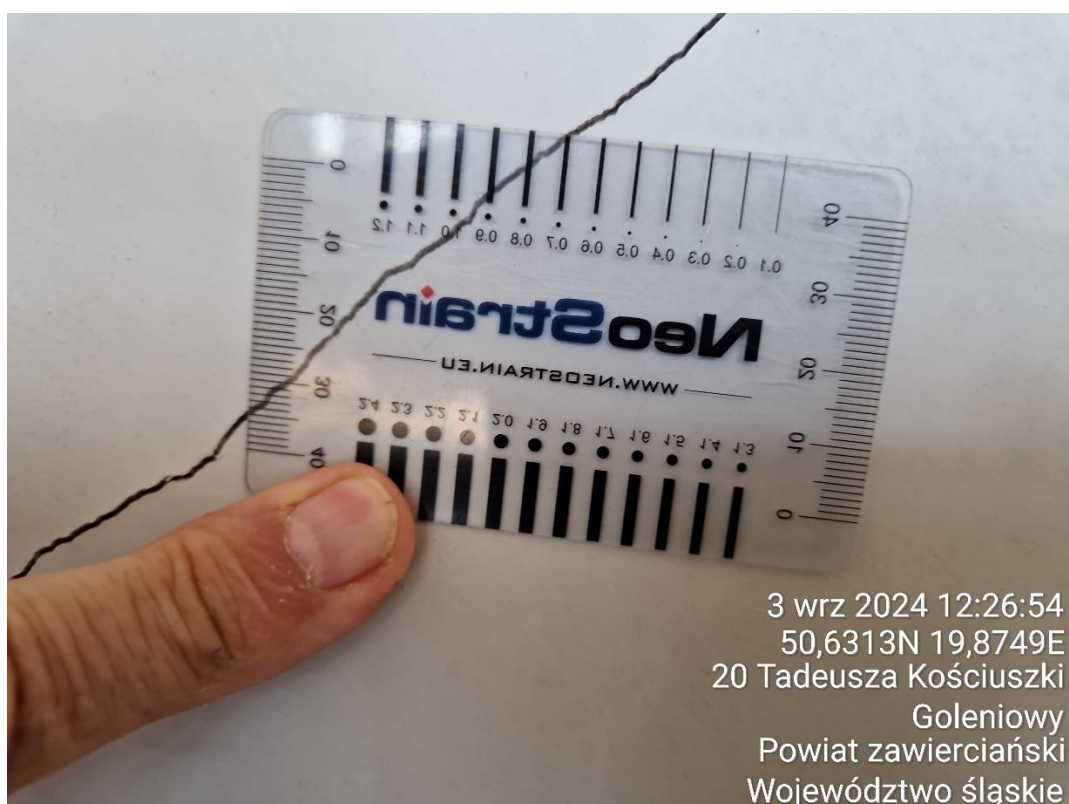
Fot. 18. Pomiar zarysowań ściany północnej cz. I.

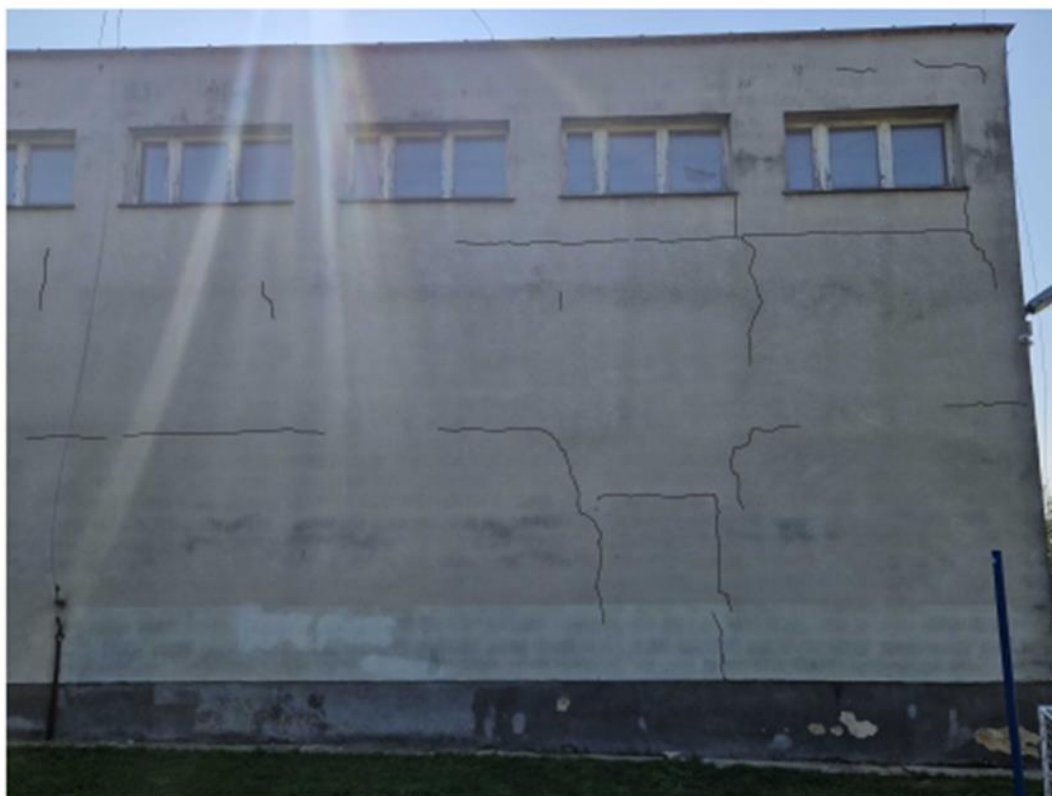
Fot. 19. Widok zarysowań elewacji północnej cz. I.

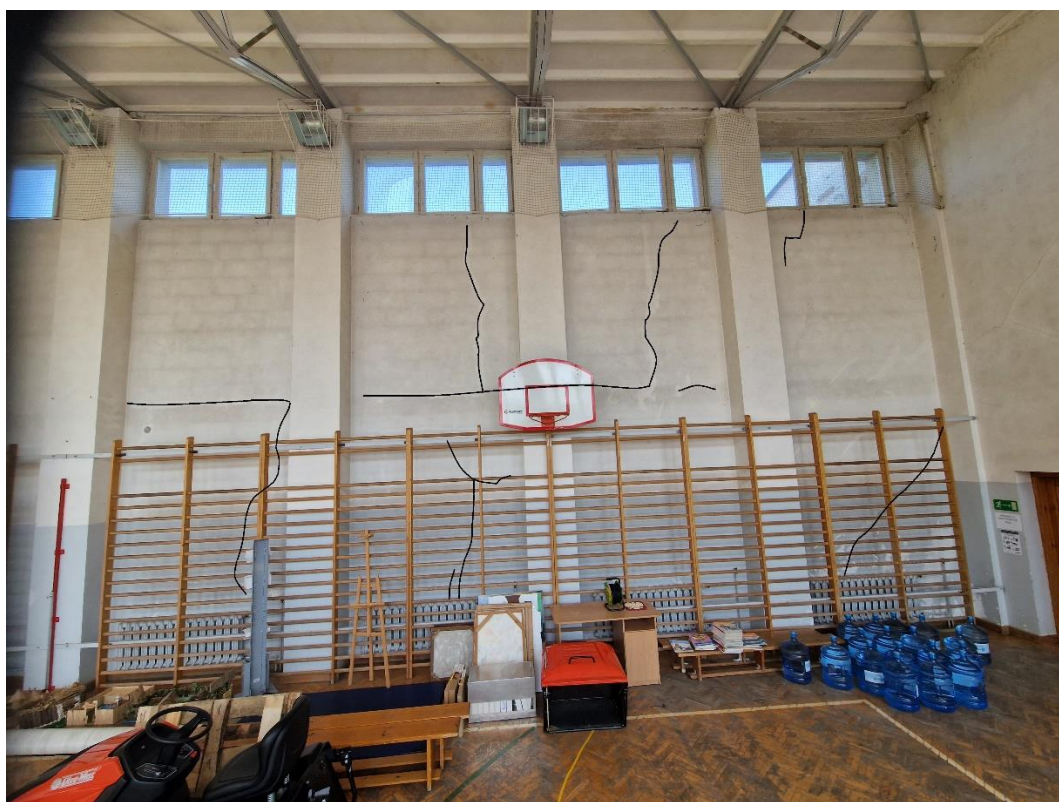
Fot. 20. Widok ściany południowej od wschodniej ściany szczytowej [cz. II.].

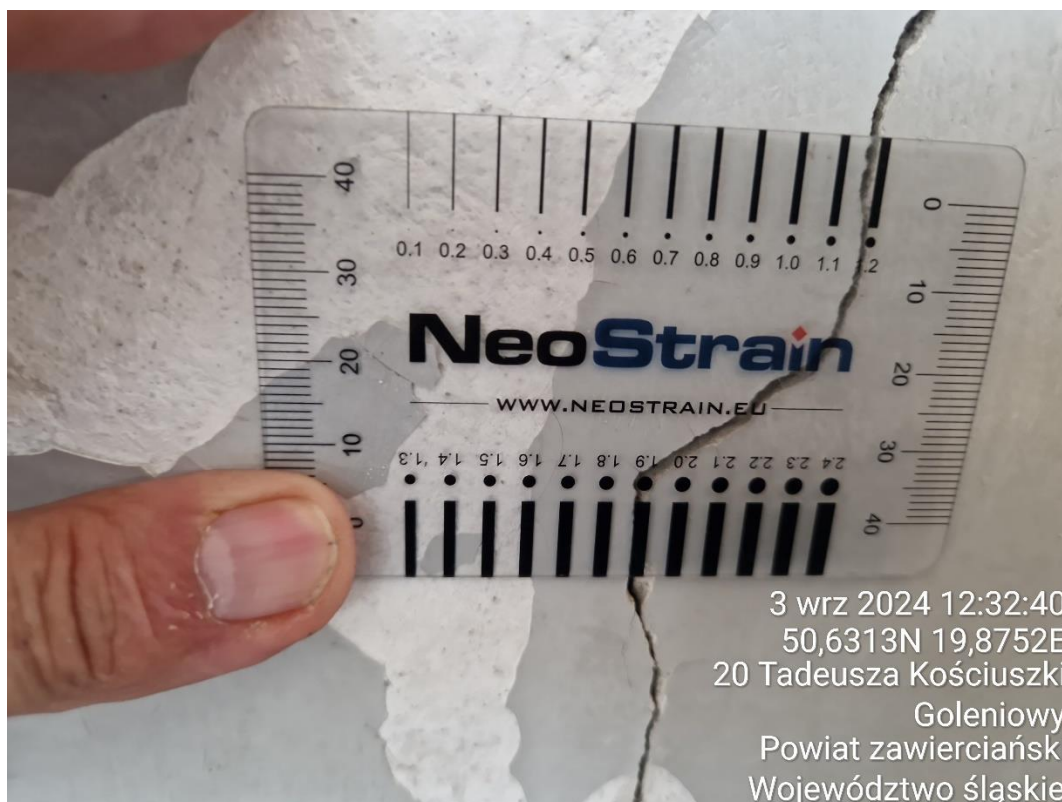
Fot. 21. Pomiar skrajnego zarysowania ściany północnej cz. II.

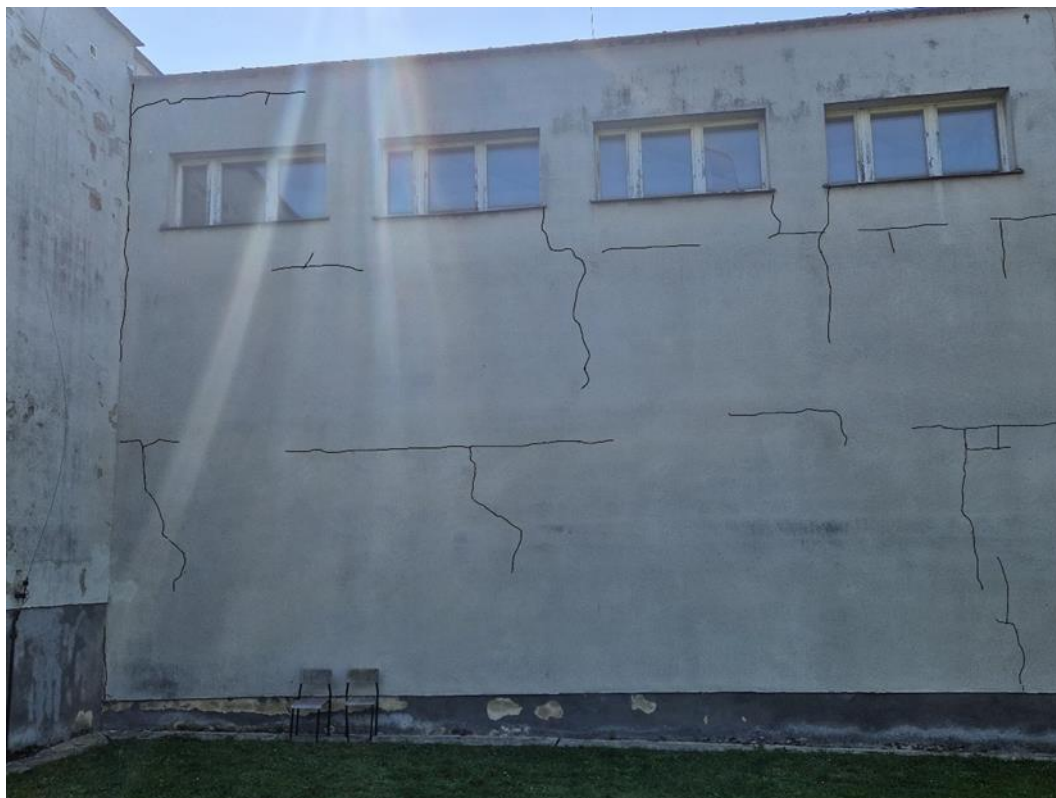
Fot. 22. Widok zarysowań elewacji północnej cz. II.
